Gerenciamento de pavimentos flexíveis –  
Acompanhamento de um caso real de  
estudo: Rodovia BR 010/MA

RELATÓRIO DE PROJETO APLICADO

Para obtenção do grau de Mestre em Construções Cíveis

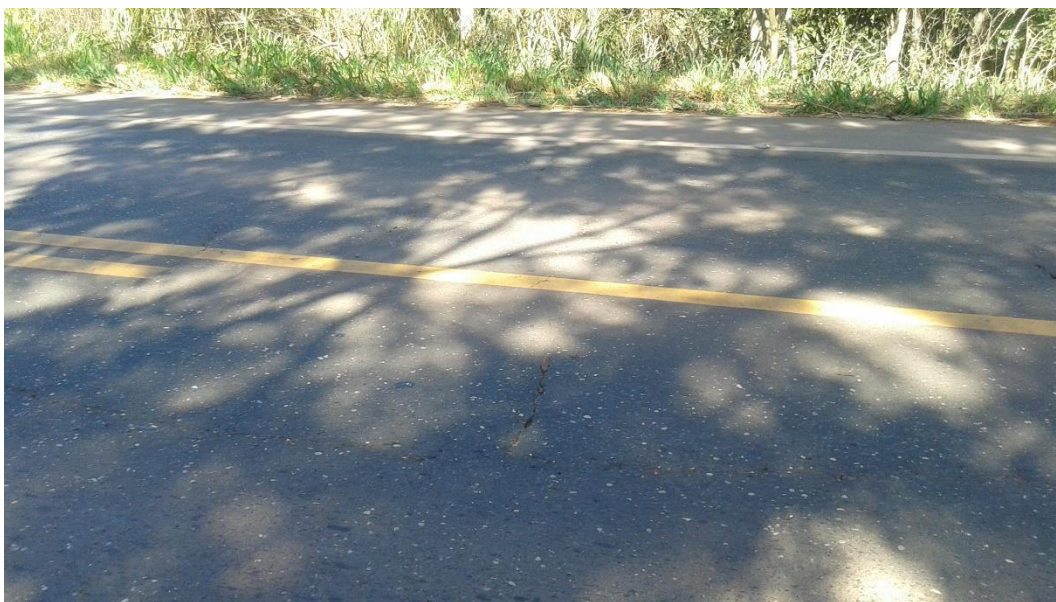
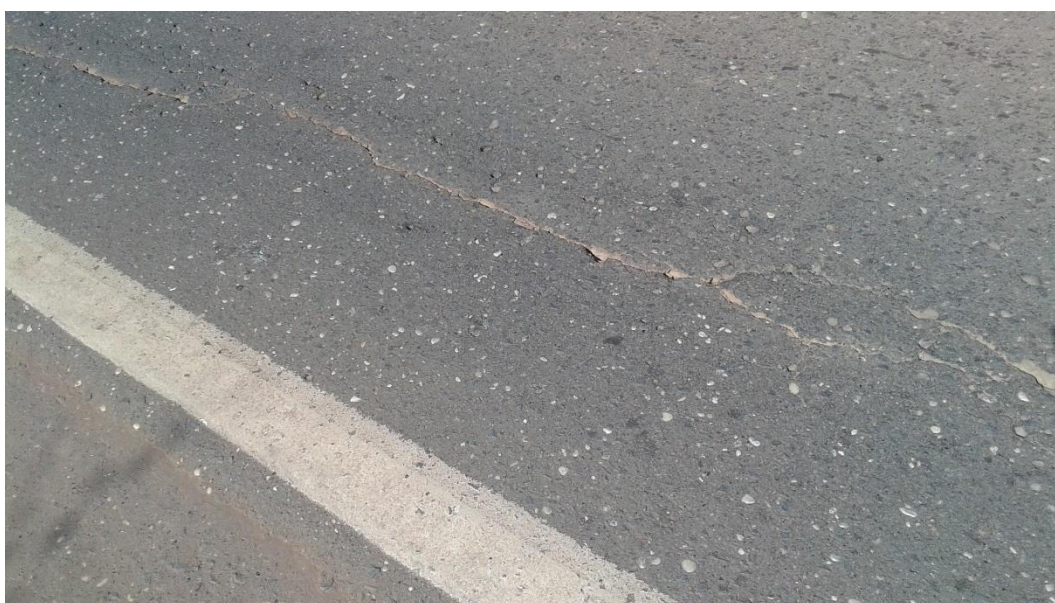
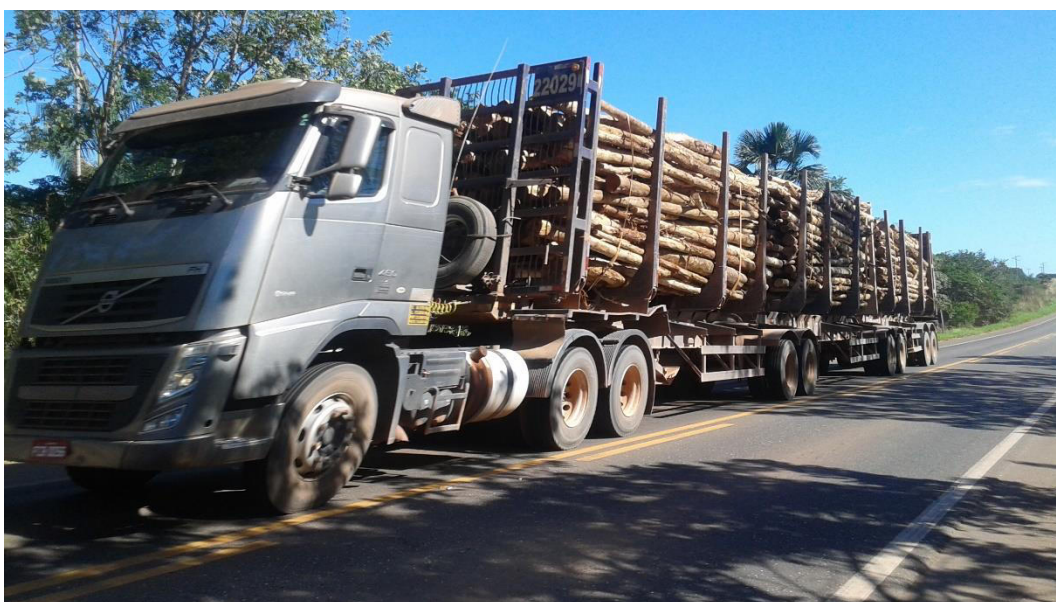
Segmentação 17 – km 292,8 a km 294,8

Trincas.

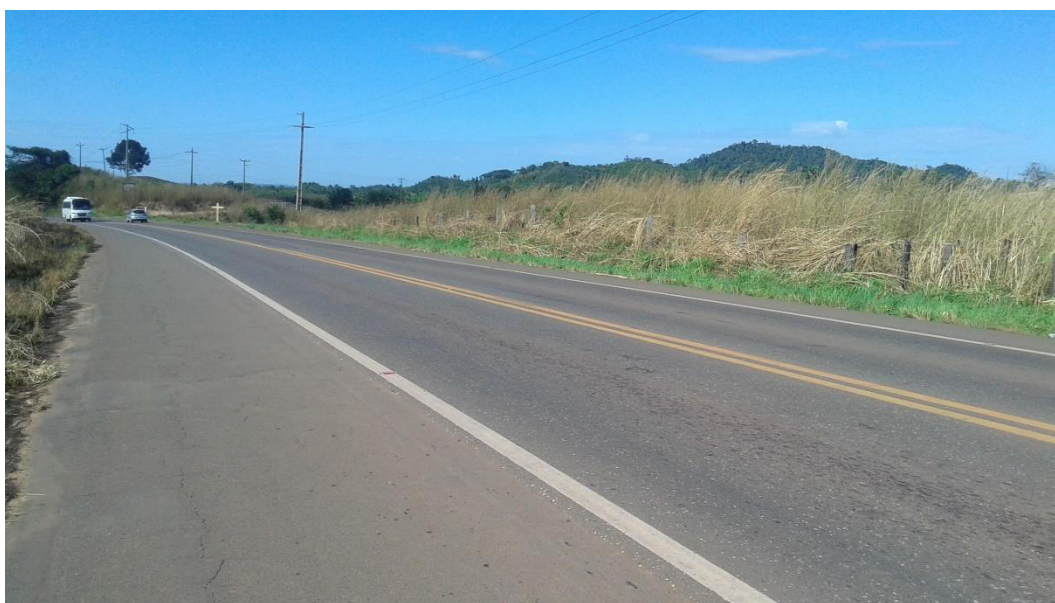
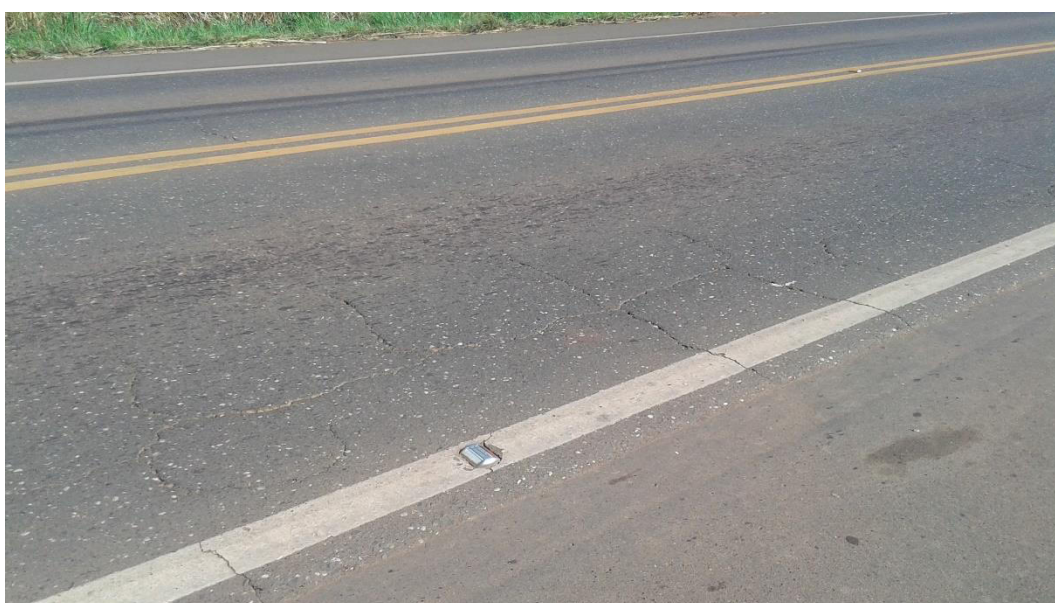
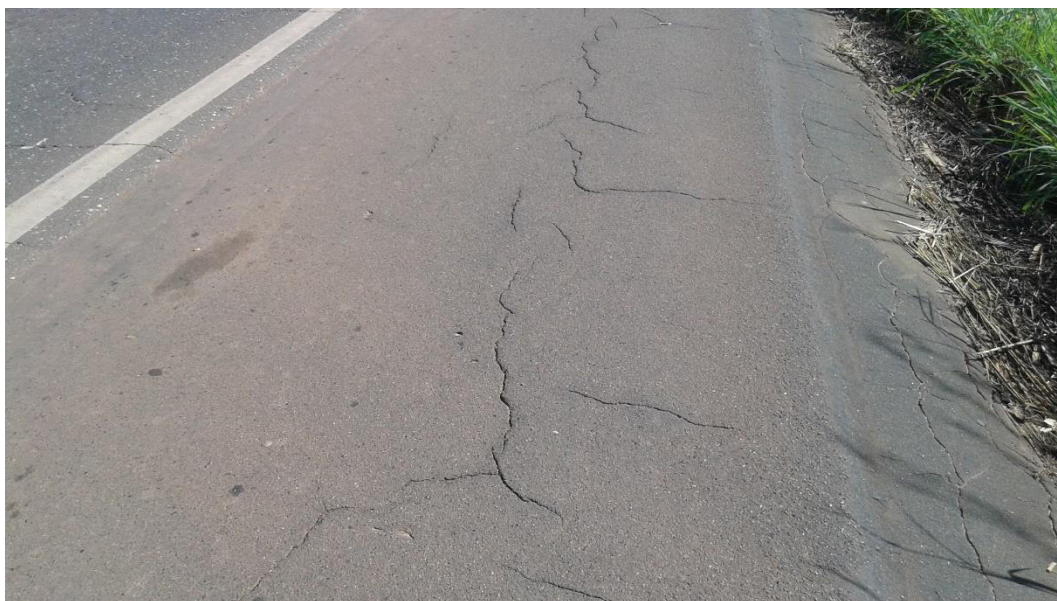
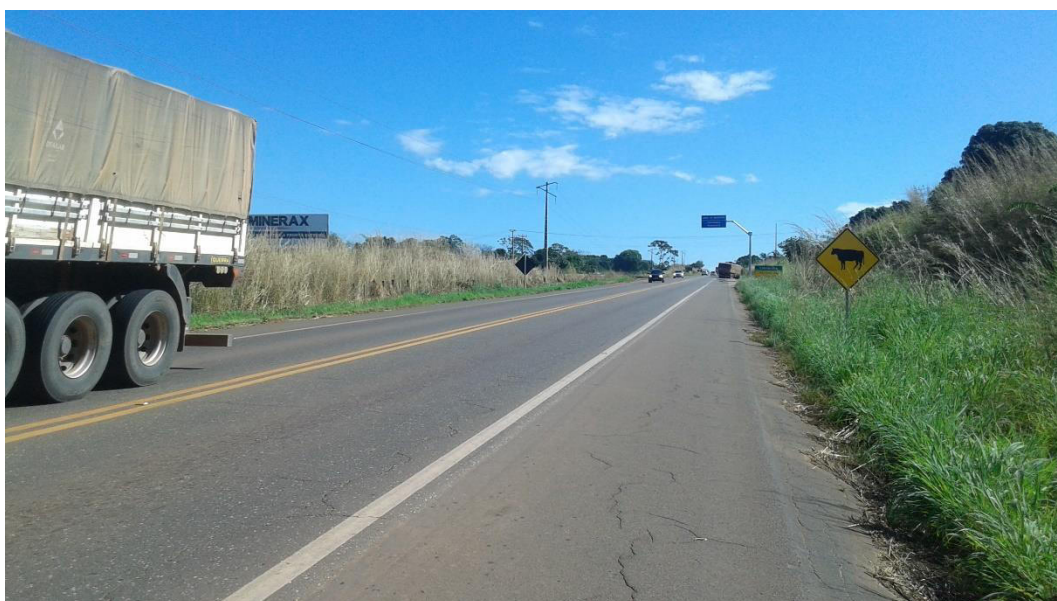
Segmentação 18 – km 294,8 a km 296,8

Trincas.

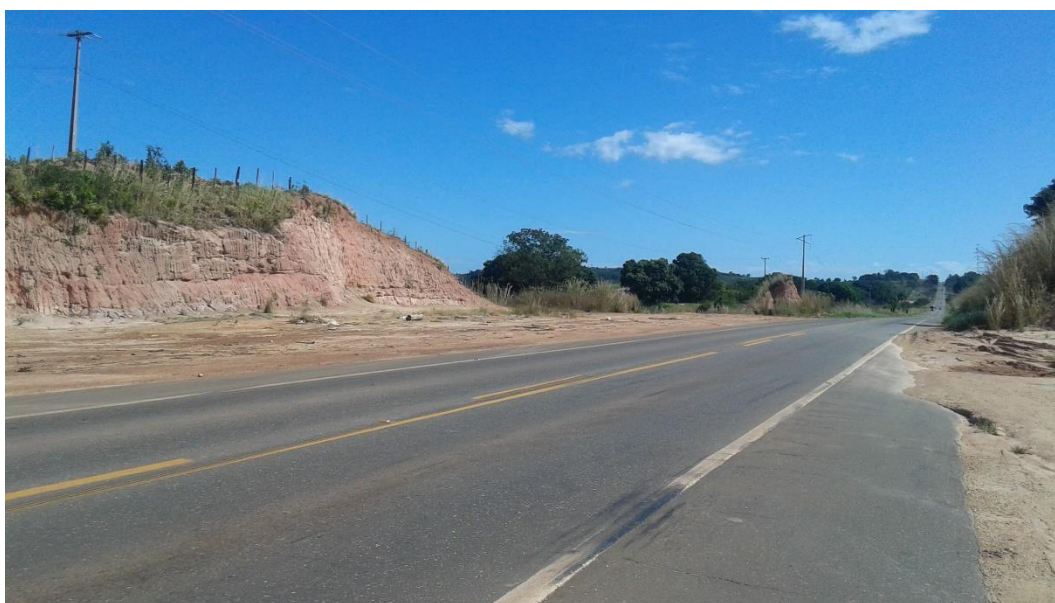
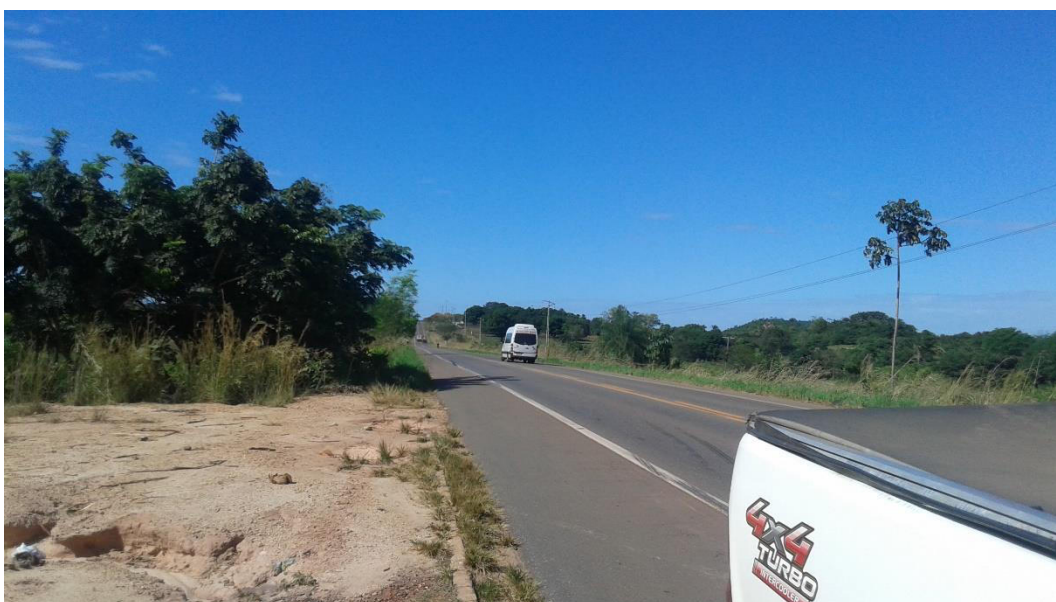
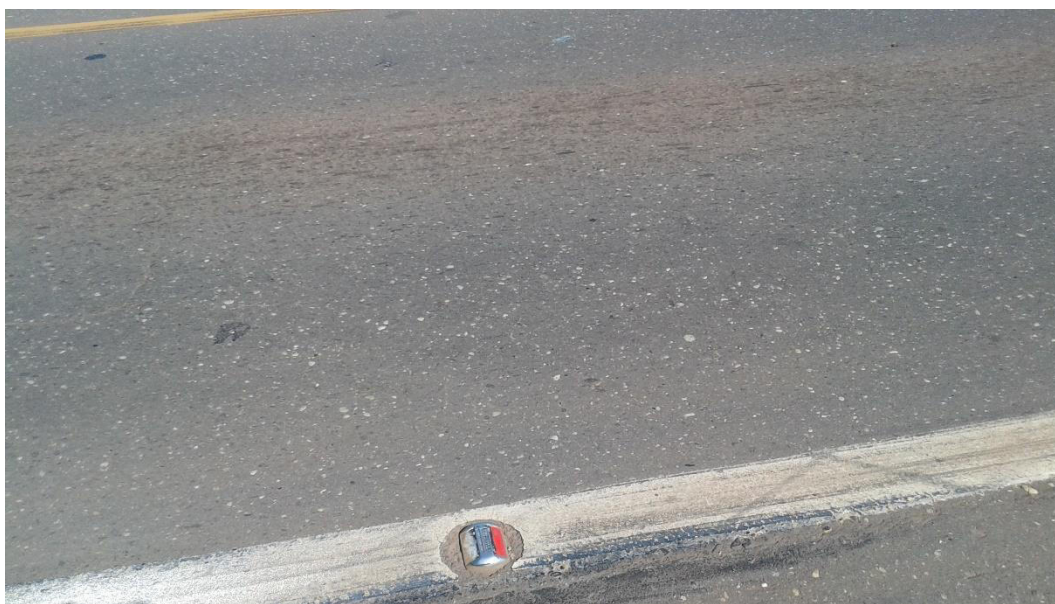
Segmentação 19 –km 296,8 a km 298,8

Trincas e afundamento em trilha de roda.

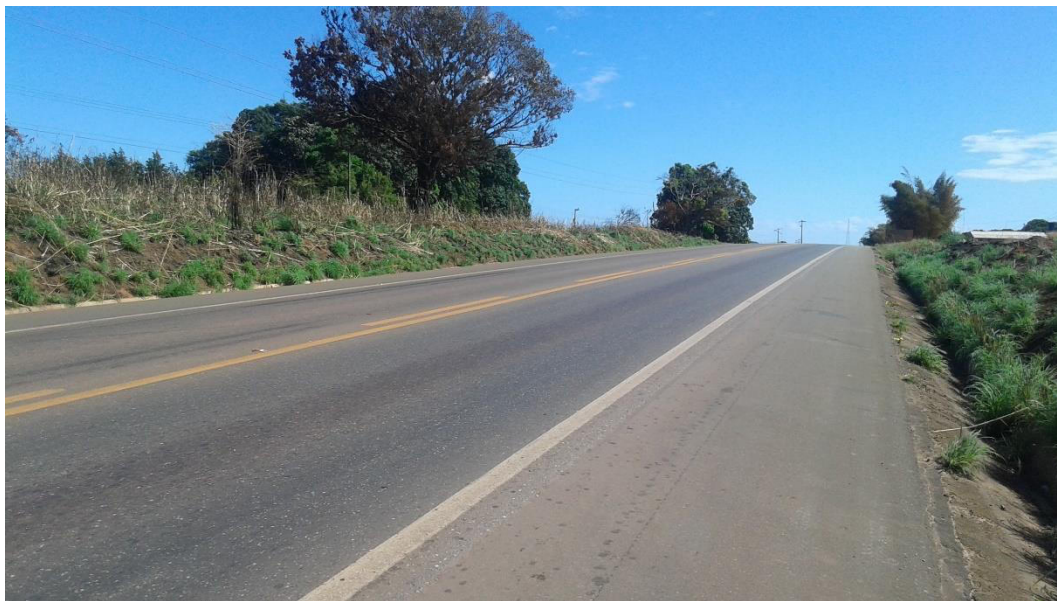
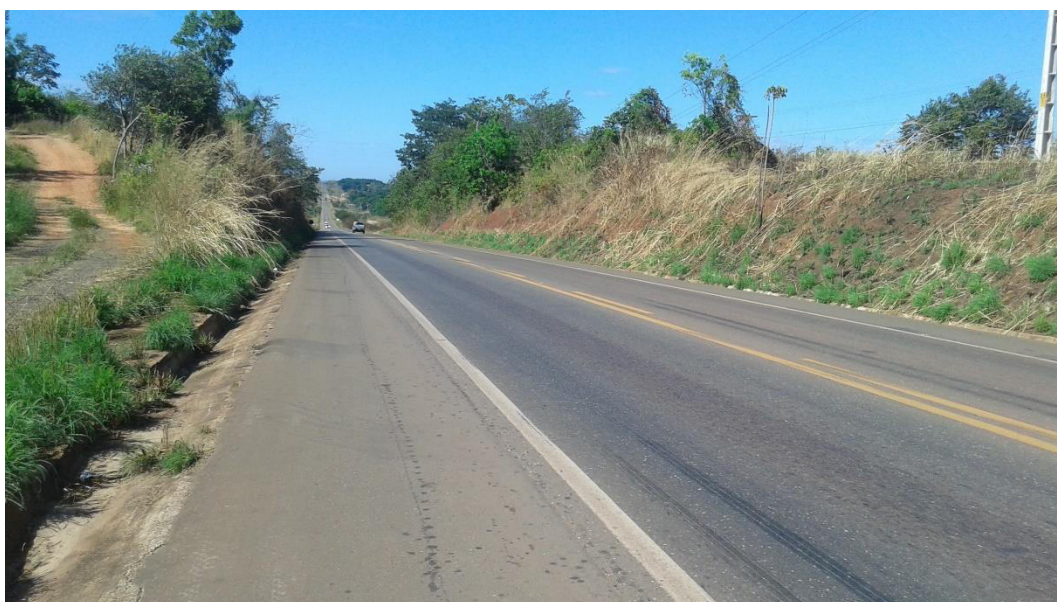
Segmentação 20 – km 298,8 a km 300,8

Trincas e desgaste.

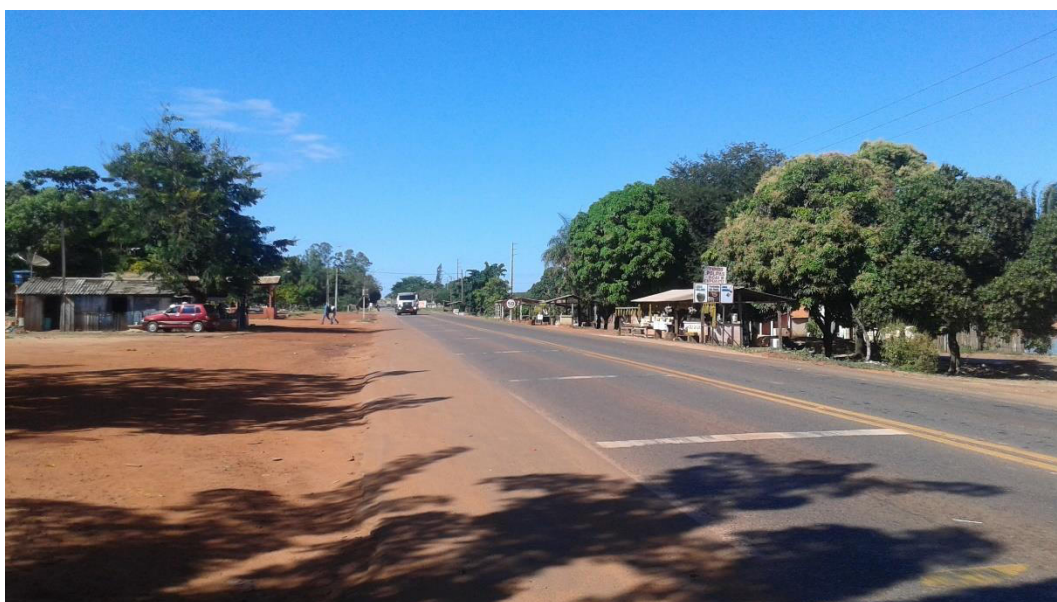
Segmentação 21 – km 300,8 a km 302,8

Trincas, desgaste e afundamento em trilha de roda.

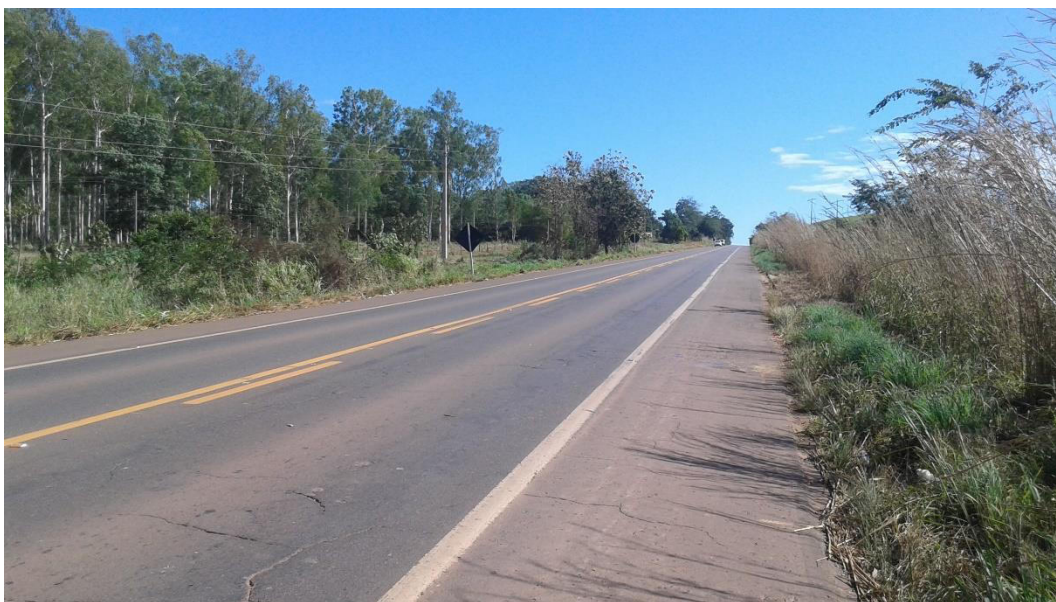
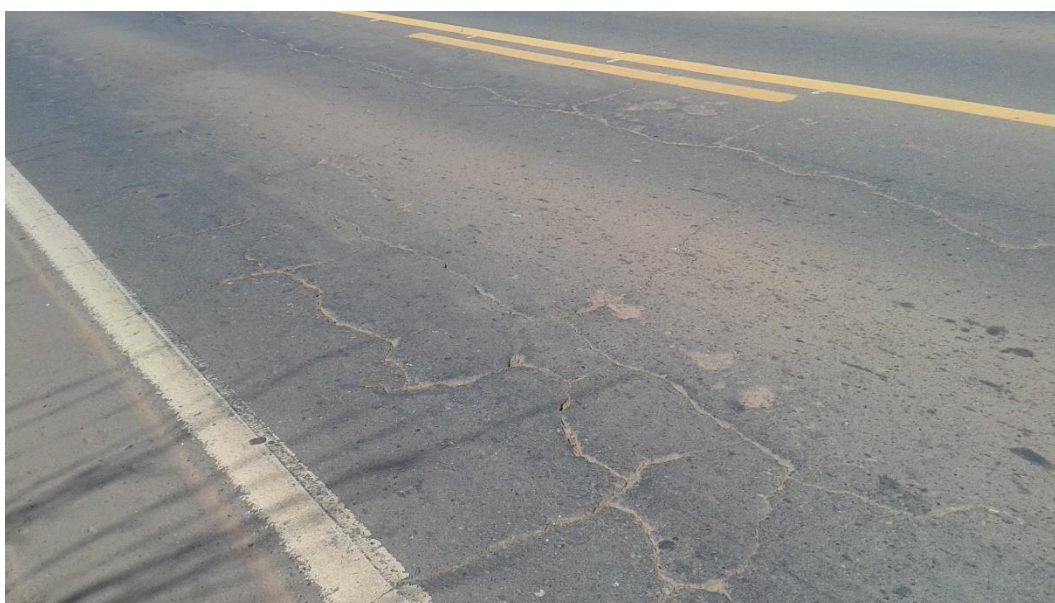
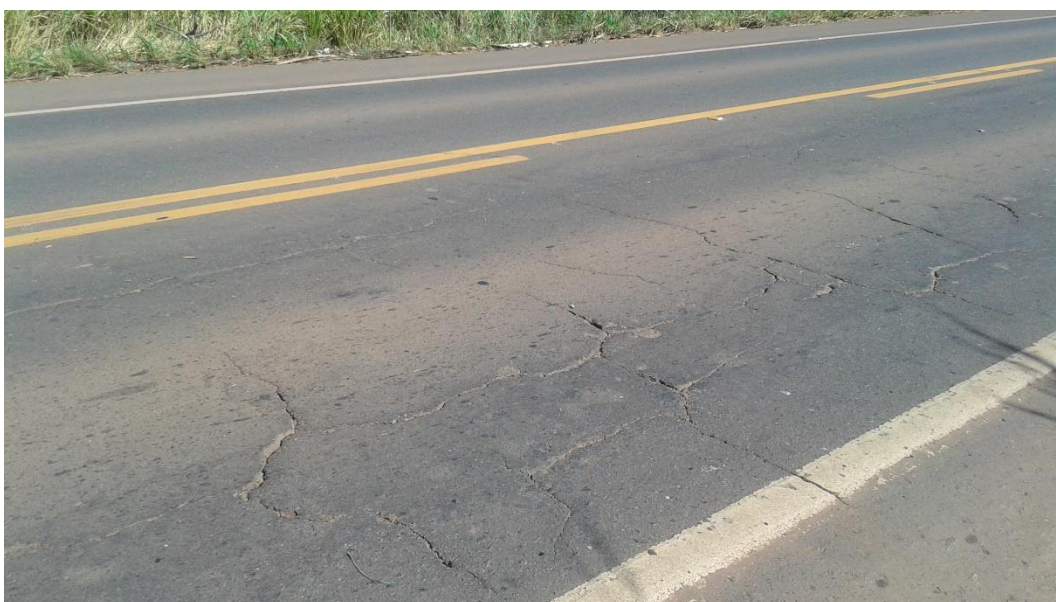
Segmentação 22 – km 302,8 a km 304,8

Trincas e afundamento em trilha de roda.

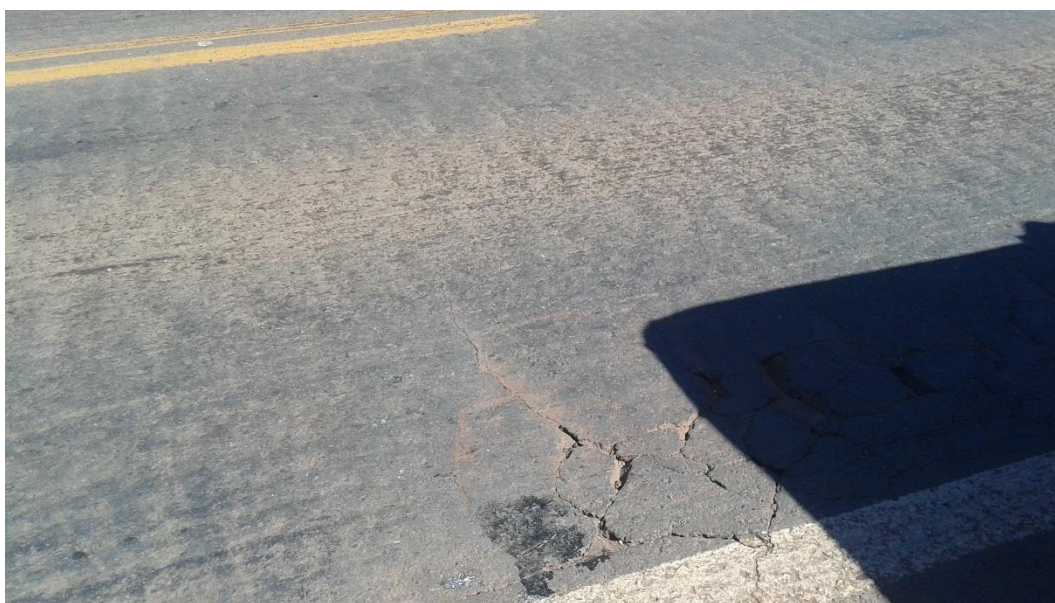
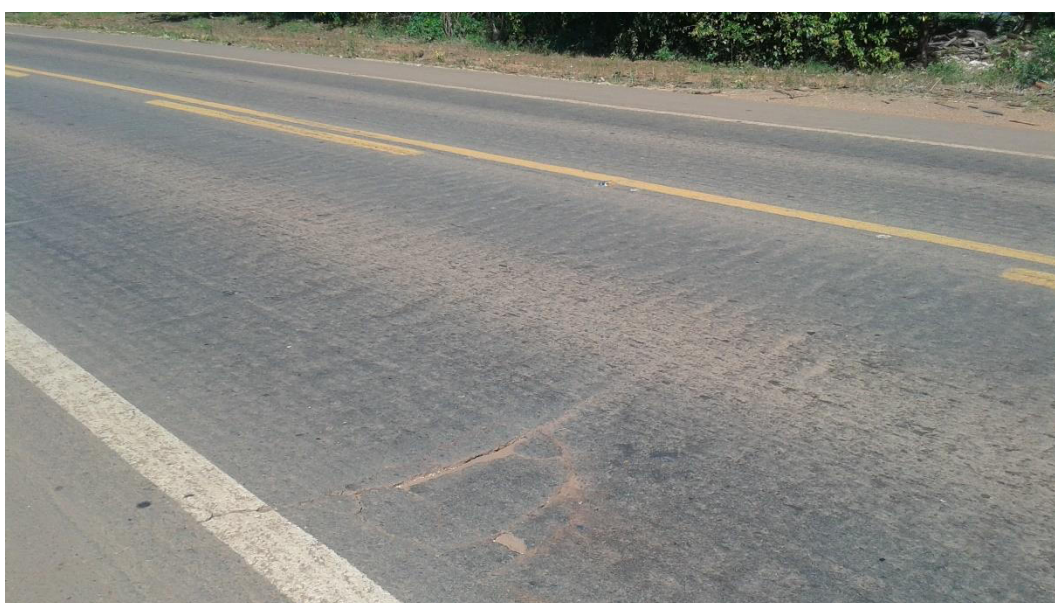
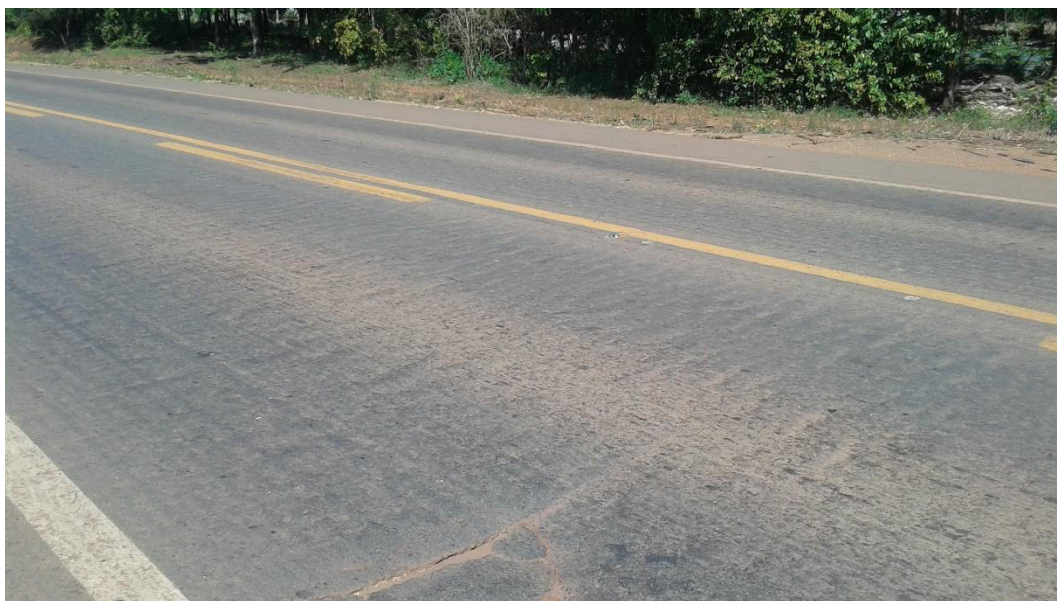
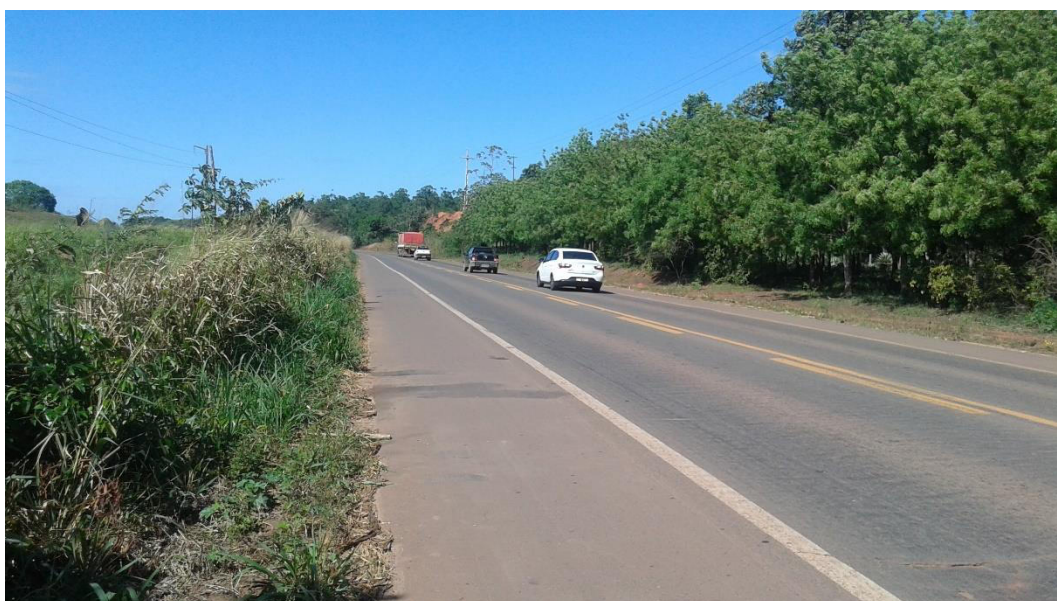
Segmentação 23 – km 304,8 a km 306,8

Trincas, bombeamento de finos e afundamento em trilha de roda.

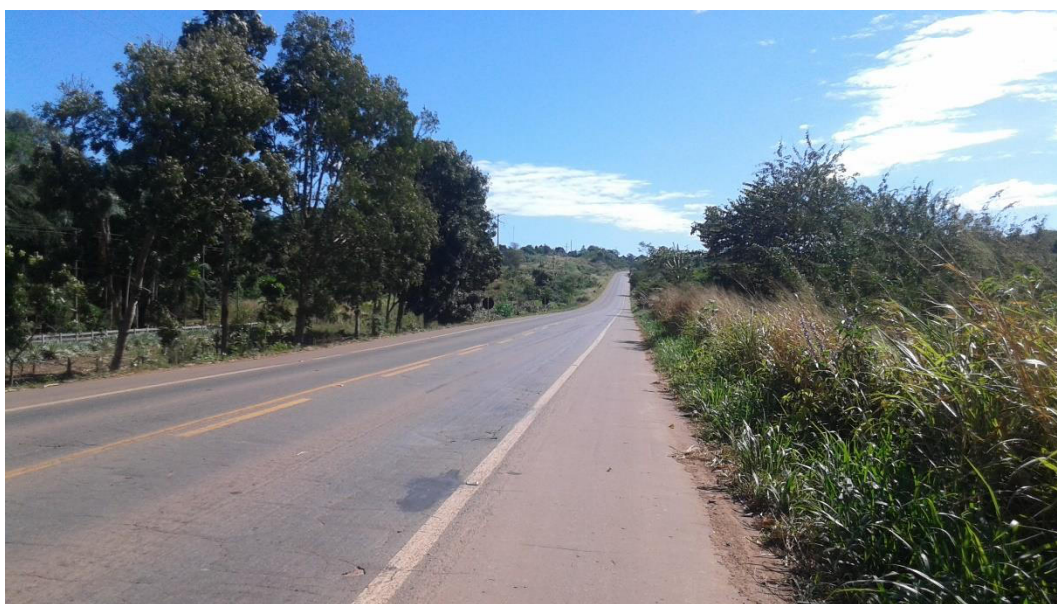
Segmentação 24 – km 306,8 a km 308,8

Trincas, bombeamento de finos e remendo.

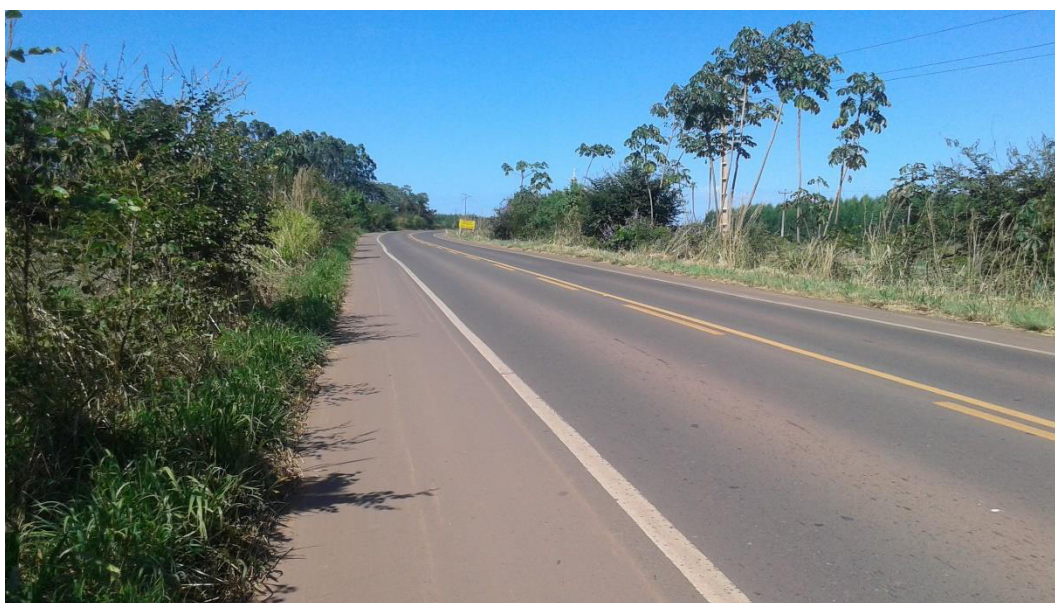
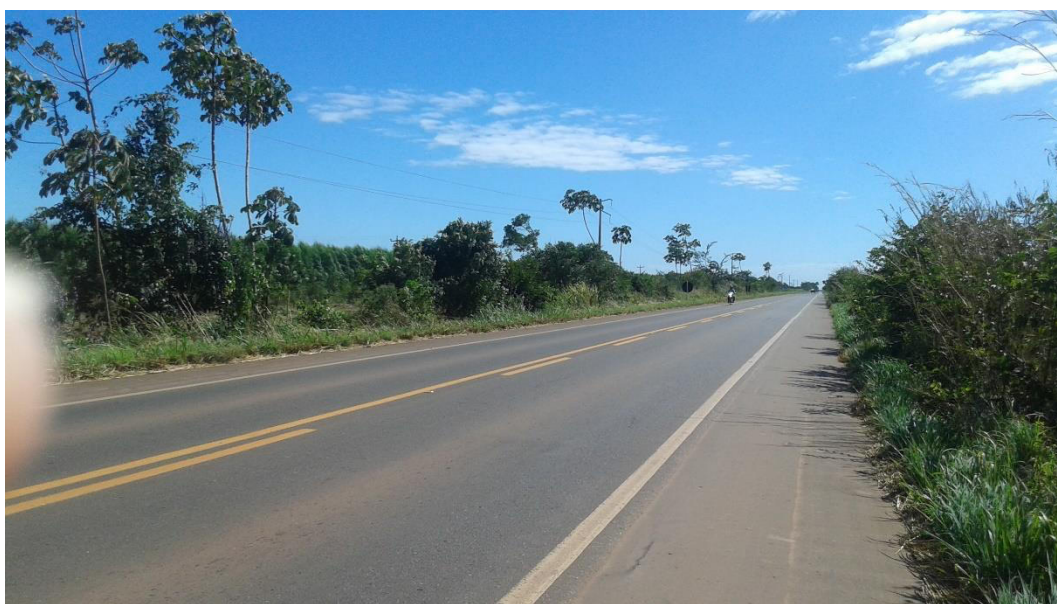
Segmentação 25 – km 308,8 a km 310,8

Trincas.

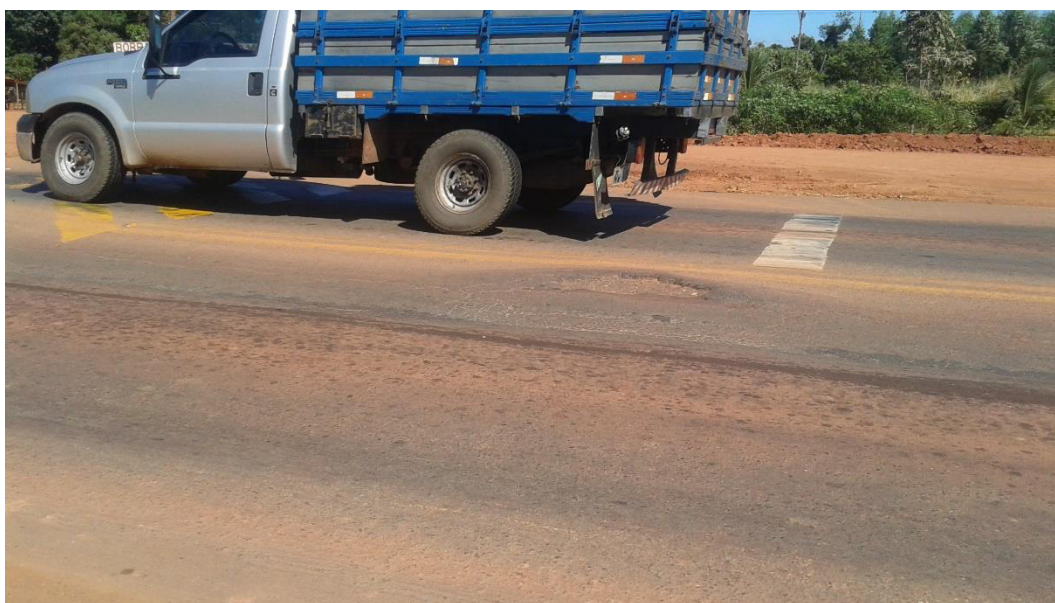
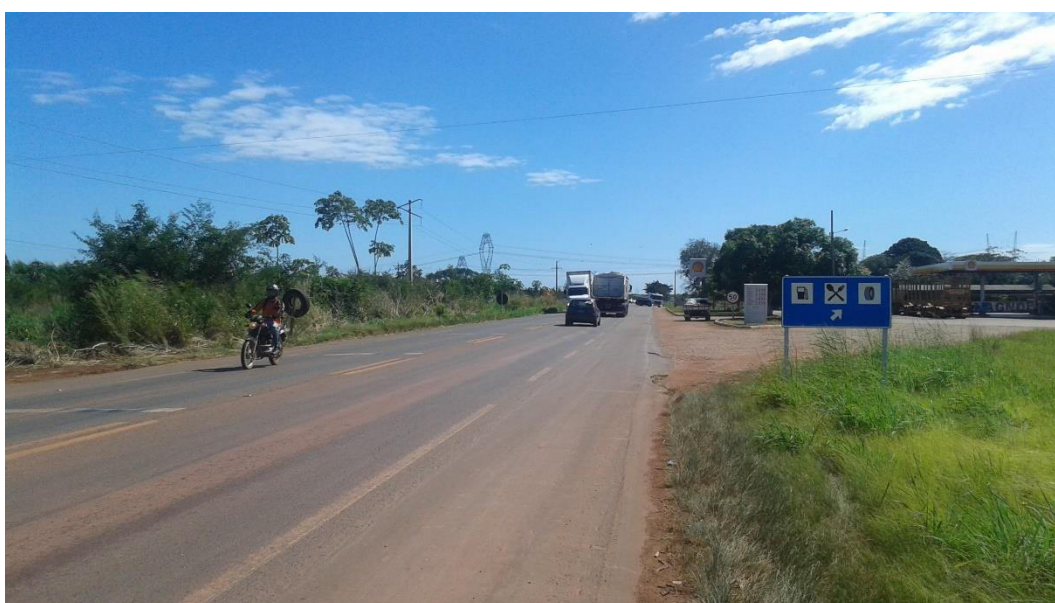
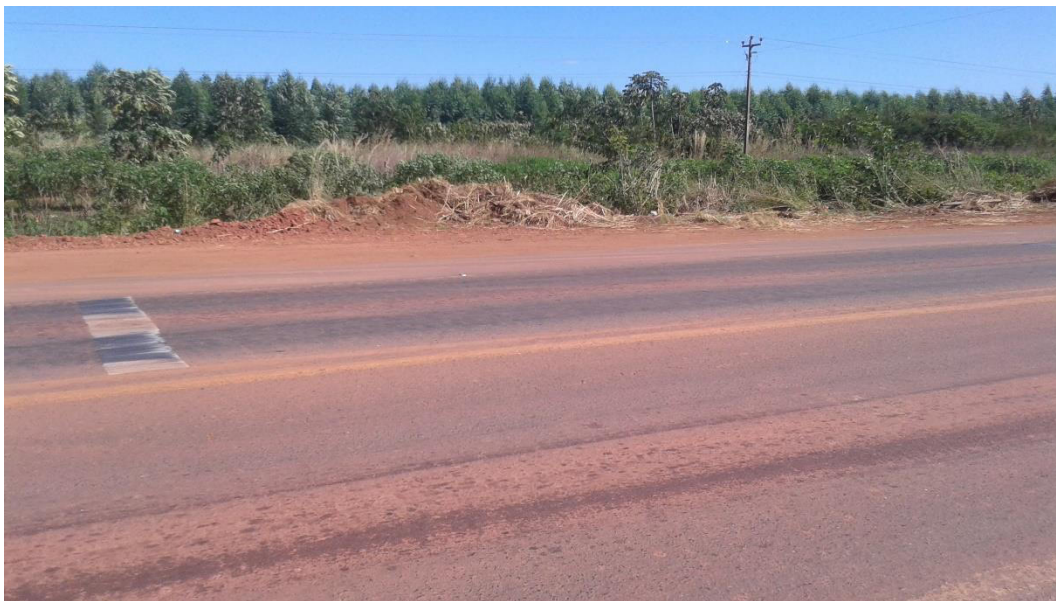
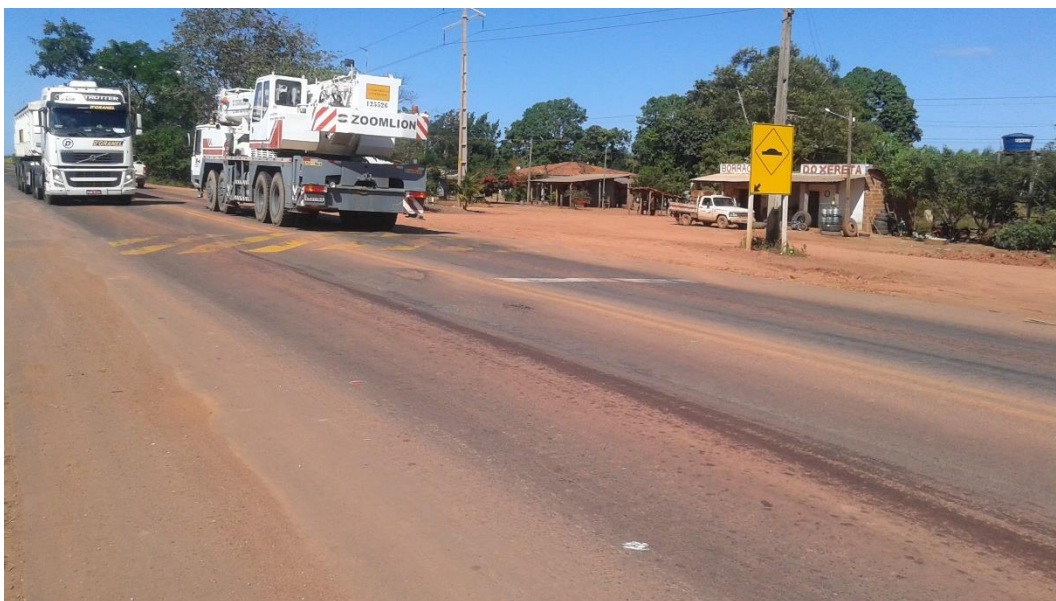
Segmentação 26 – km 310,8 a km 312,8

Trincas, desgaste e afundamento em trilha de roda.

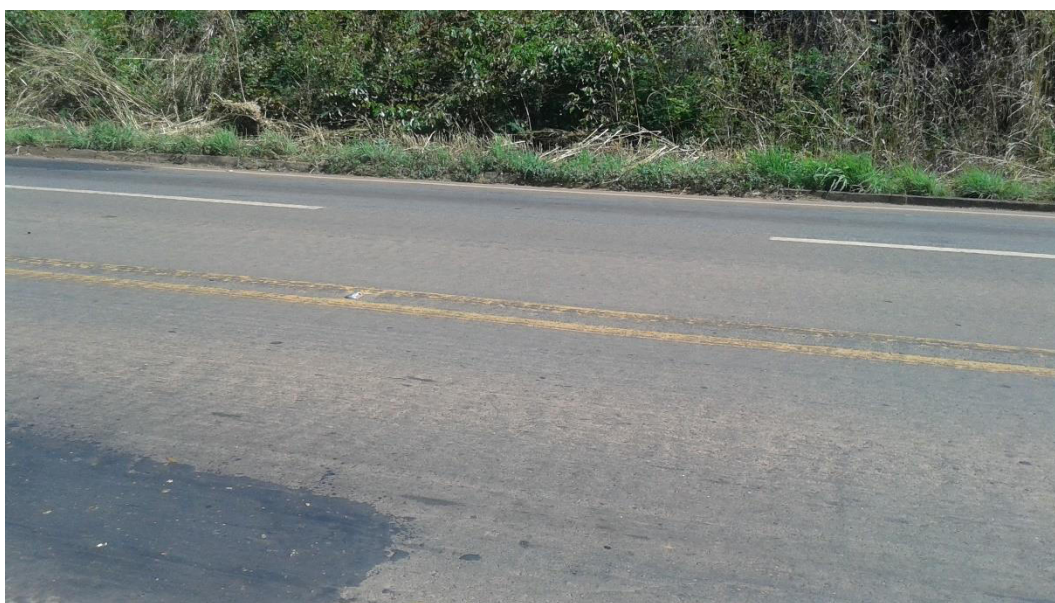
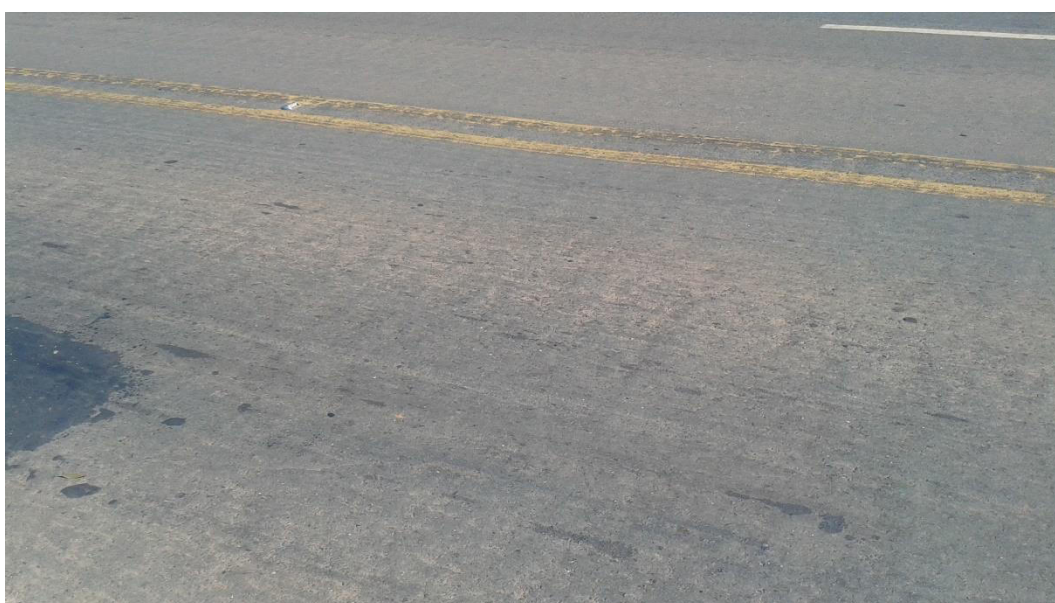
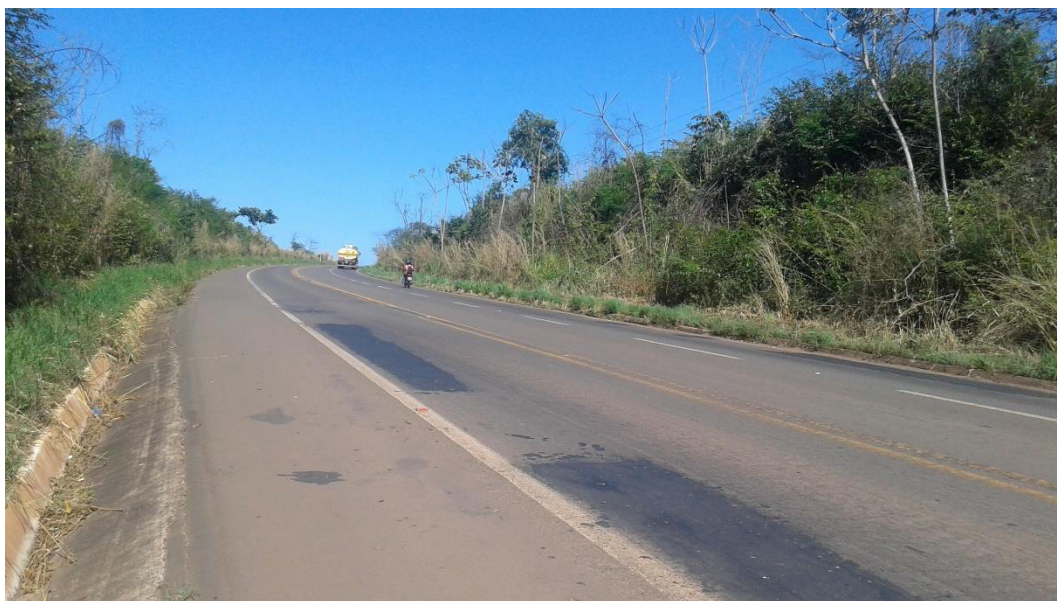
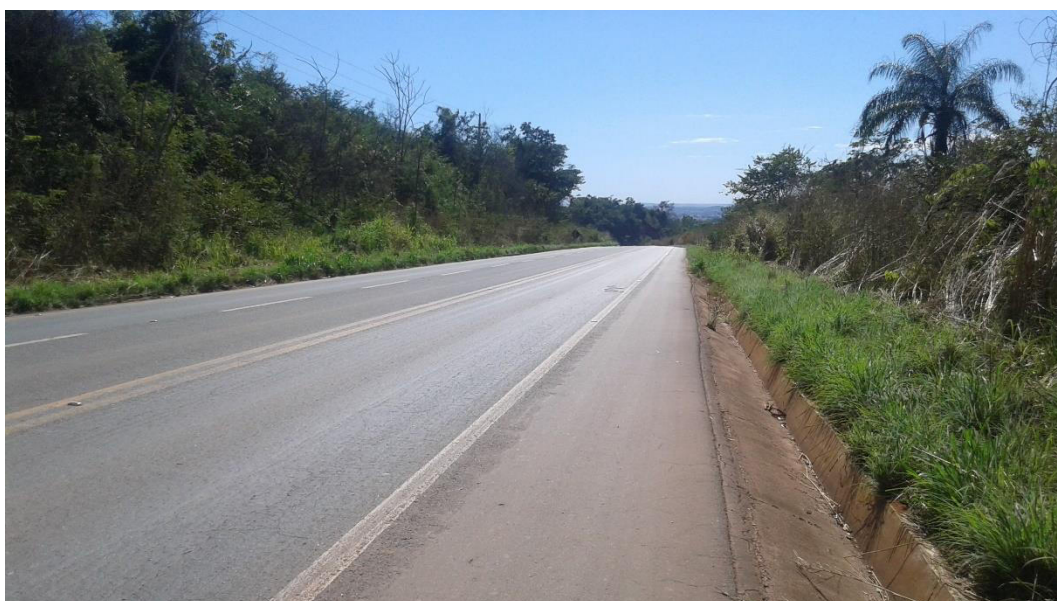
Segmentação 27 –km 312,8 a km 314,8

Trincas, bombeamento de finos e remendos.

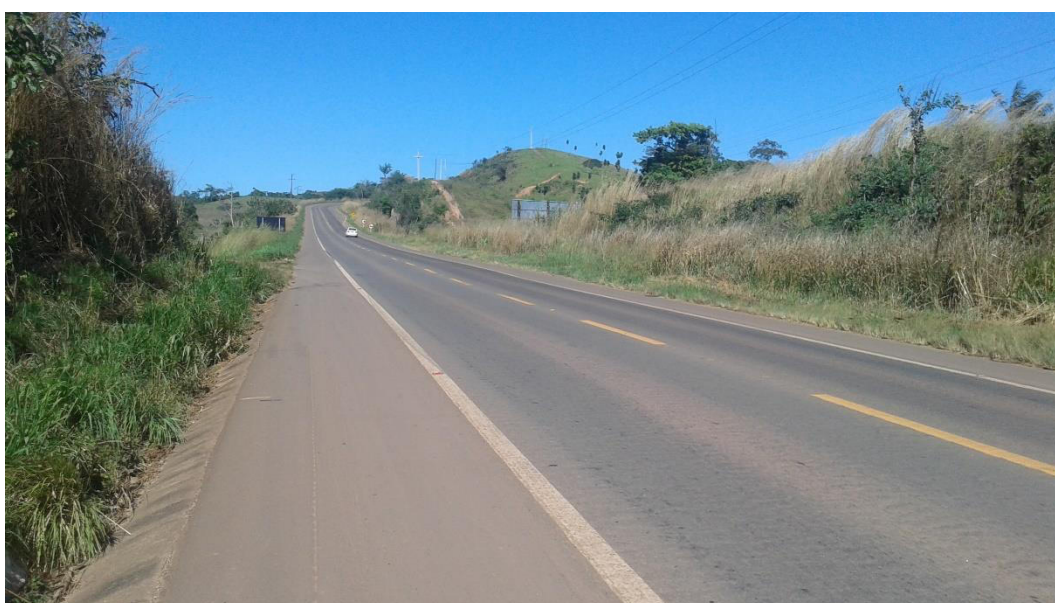
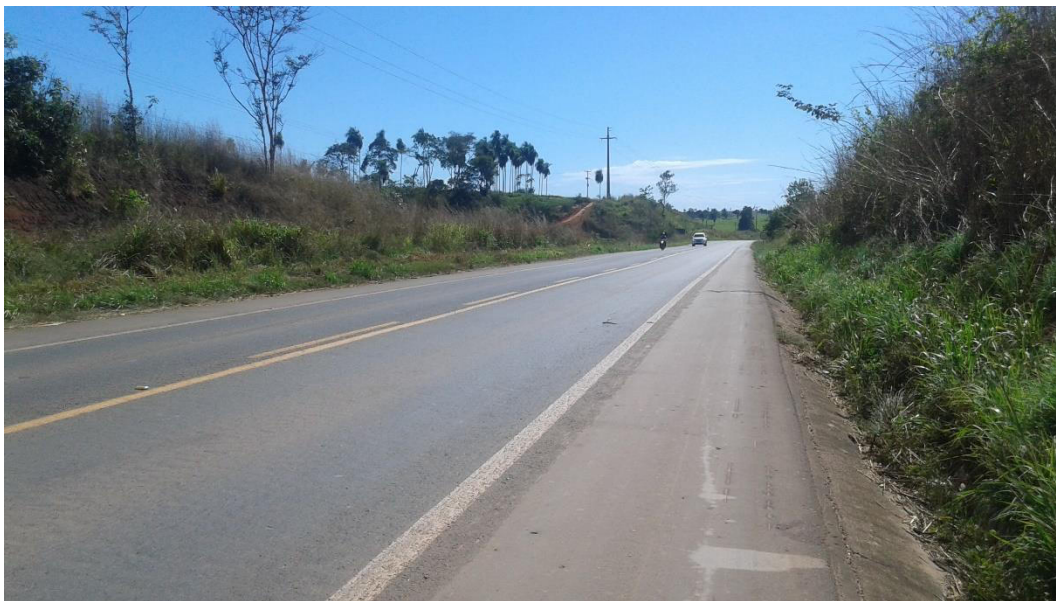
Segmentação 28 – km 314,8 a 316,8

Trincas, bombeamento de finos e remendos.
